# Ribe Å

Løsningsforslag til at skabe bedre  
passage for laks og havørreder  
gennem Ribe by

Af: Gert Mikkelsen og Niels Lodberg Michaelsen

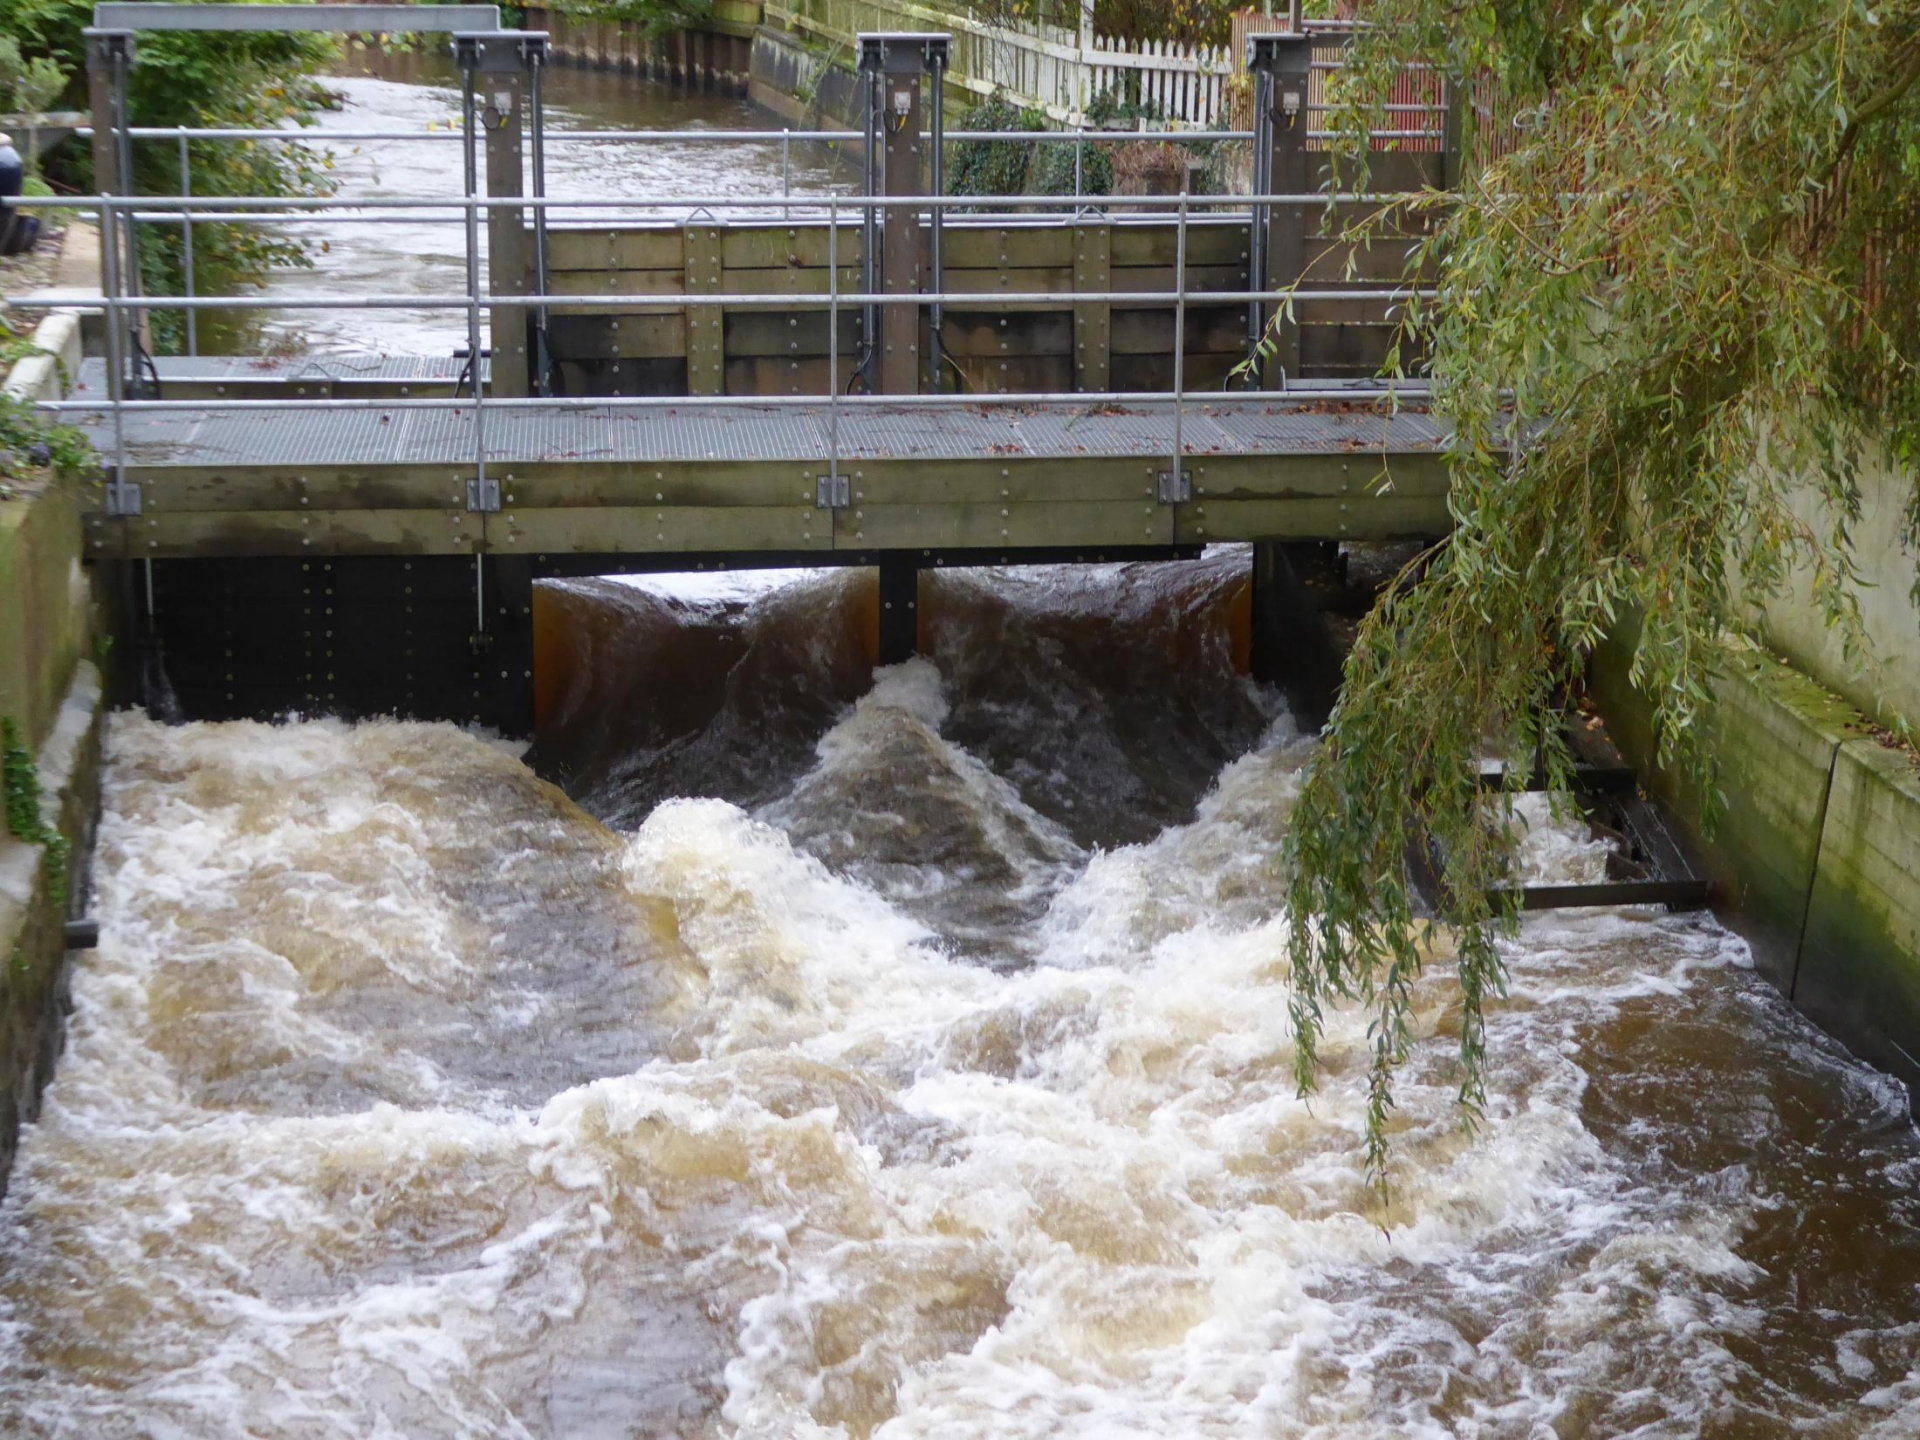
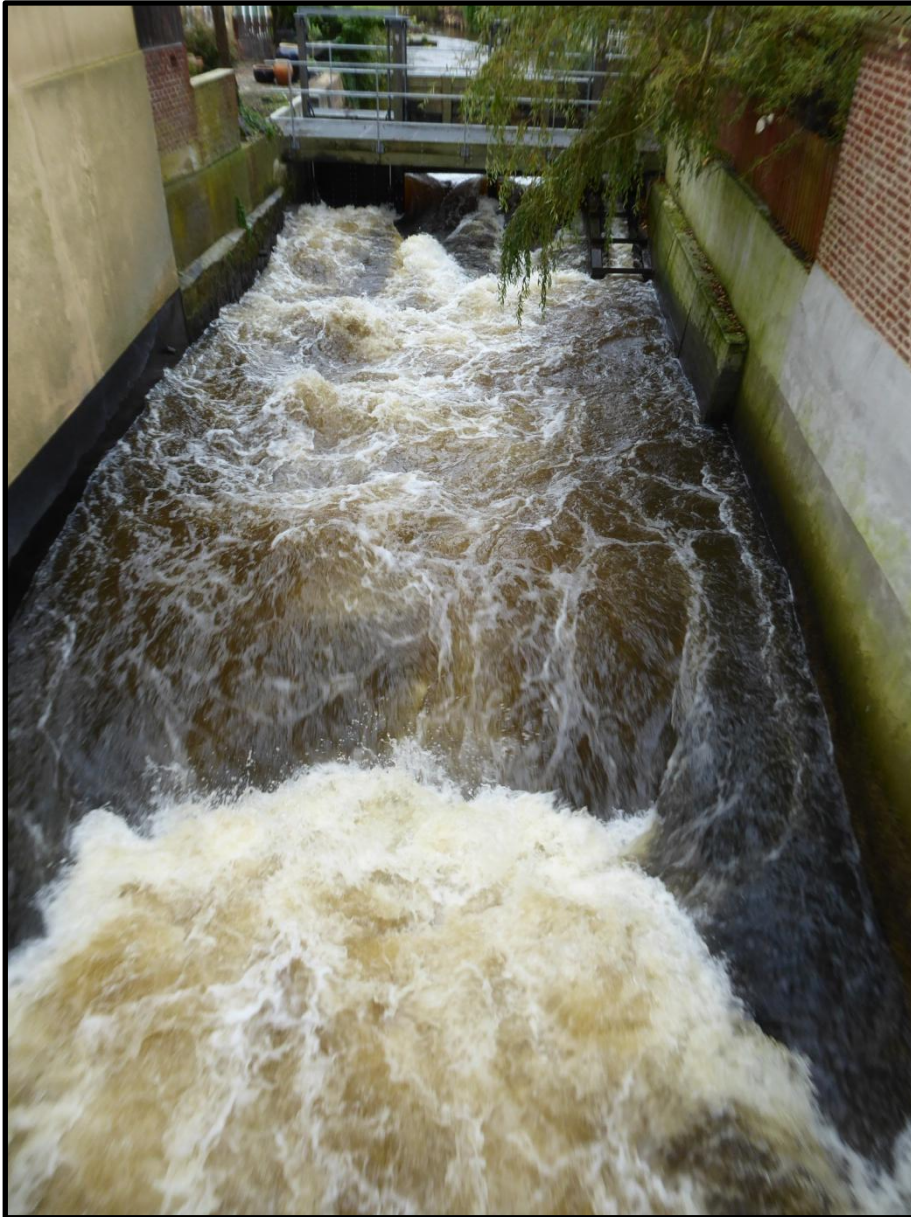
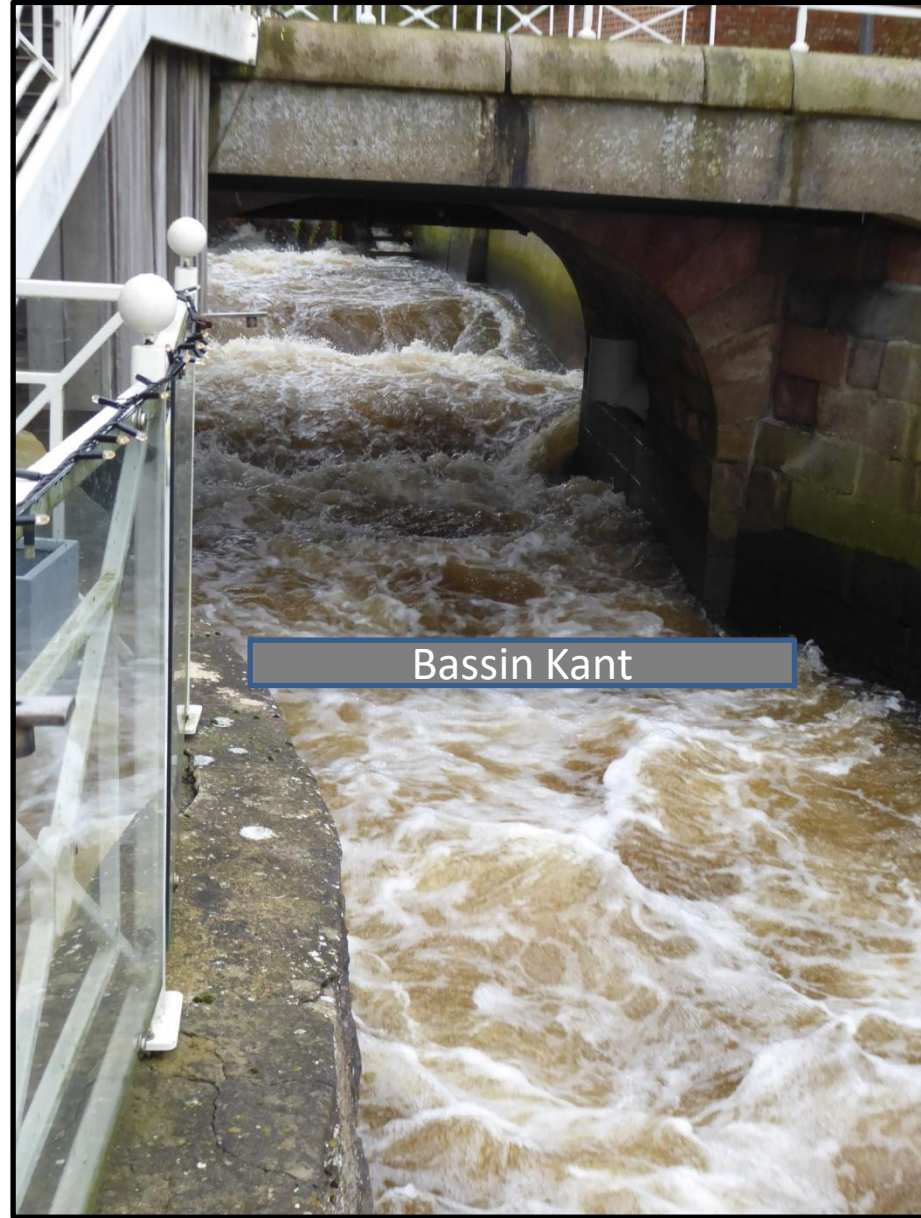
# Skibbroen (Frislusen)

- Hovedparten af vandet løber igennem her. Derfor forventes det, at hovedparten af fiskene også søger den vej. Passagen skal derfor være optimal.
- Problem:
  - Der er et samlet fald på ca. 1,2 meter, som er opdelt i to bassiner og et frit fald i selve slusen på måske 50 cm.
- Nuværende løsning:
  - Idag er der to bassiner til at mindske faldet, samt en modstrømsfisketrappe
- Forslag:
  - Der etableres et 3. bassin nedstrøms de to eksisterende (under broen).
  - De to eksisterende bassiner hæves med samme højde som det 3. bassin.
- Det vil sikre at vandet står endnu højere og mindske faldet i frislusen og gennem modstrømstrappen.

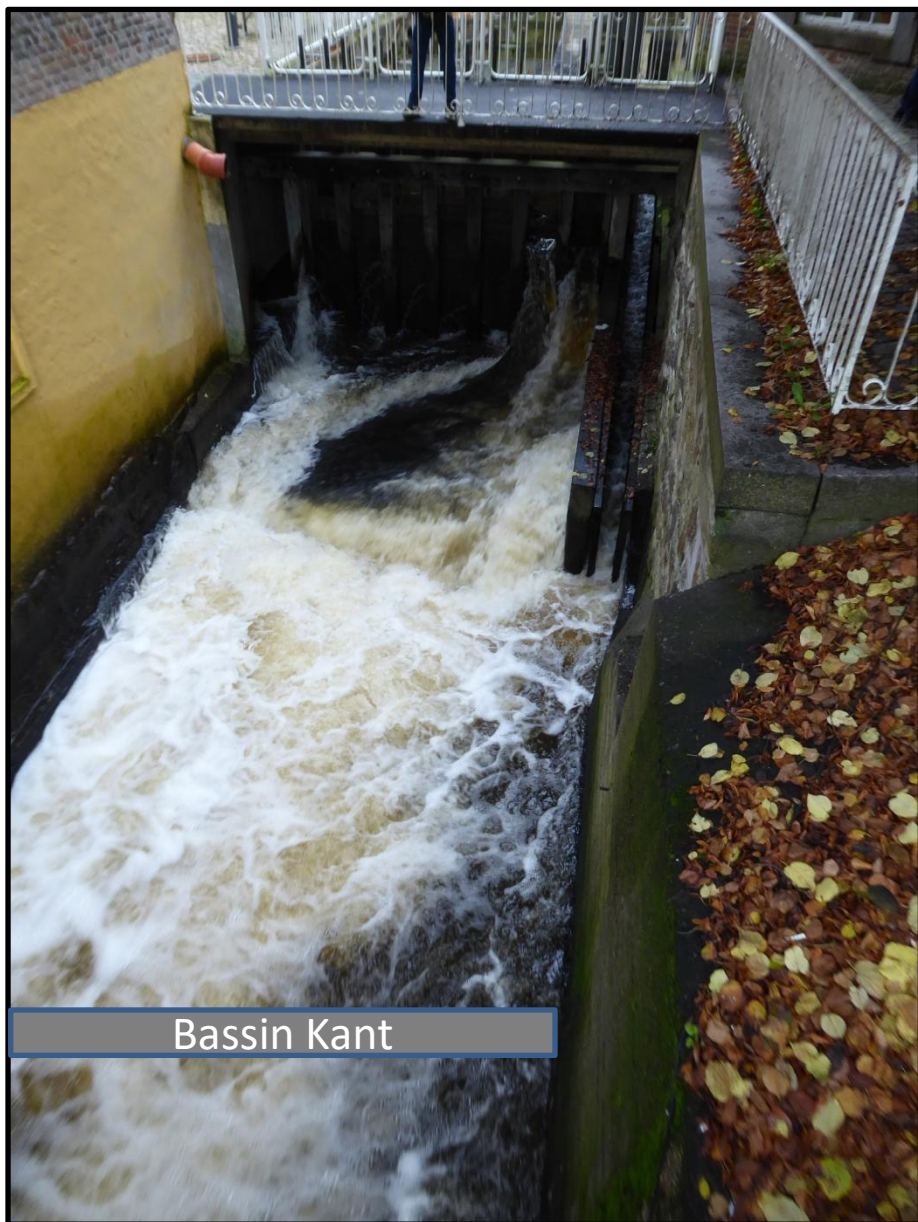
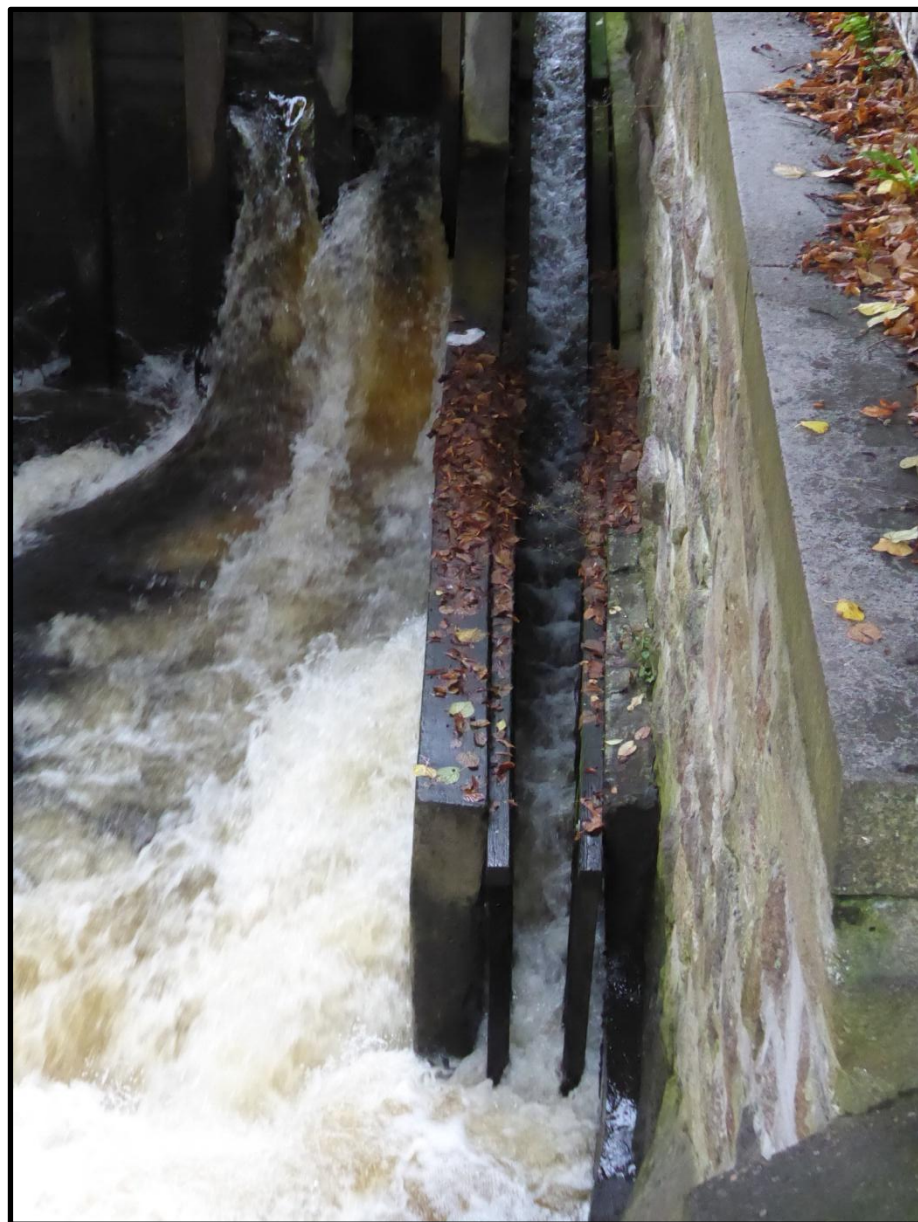
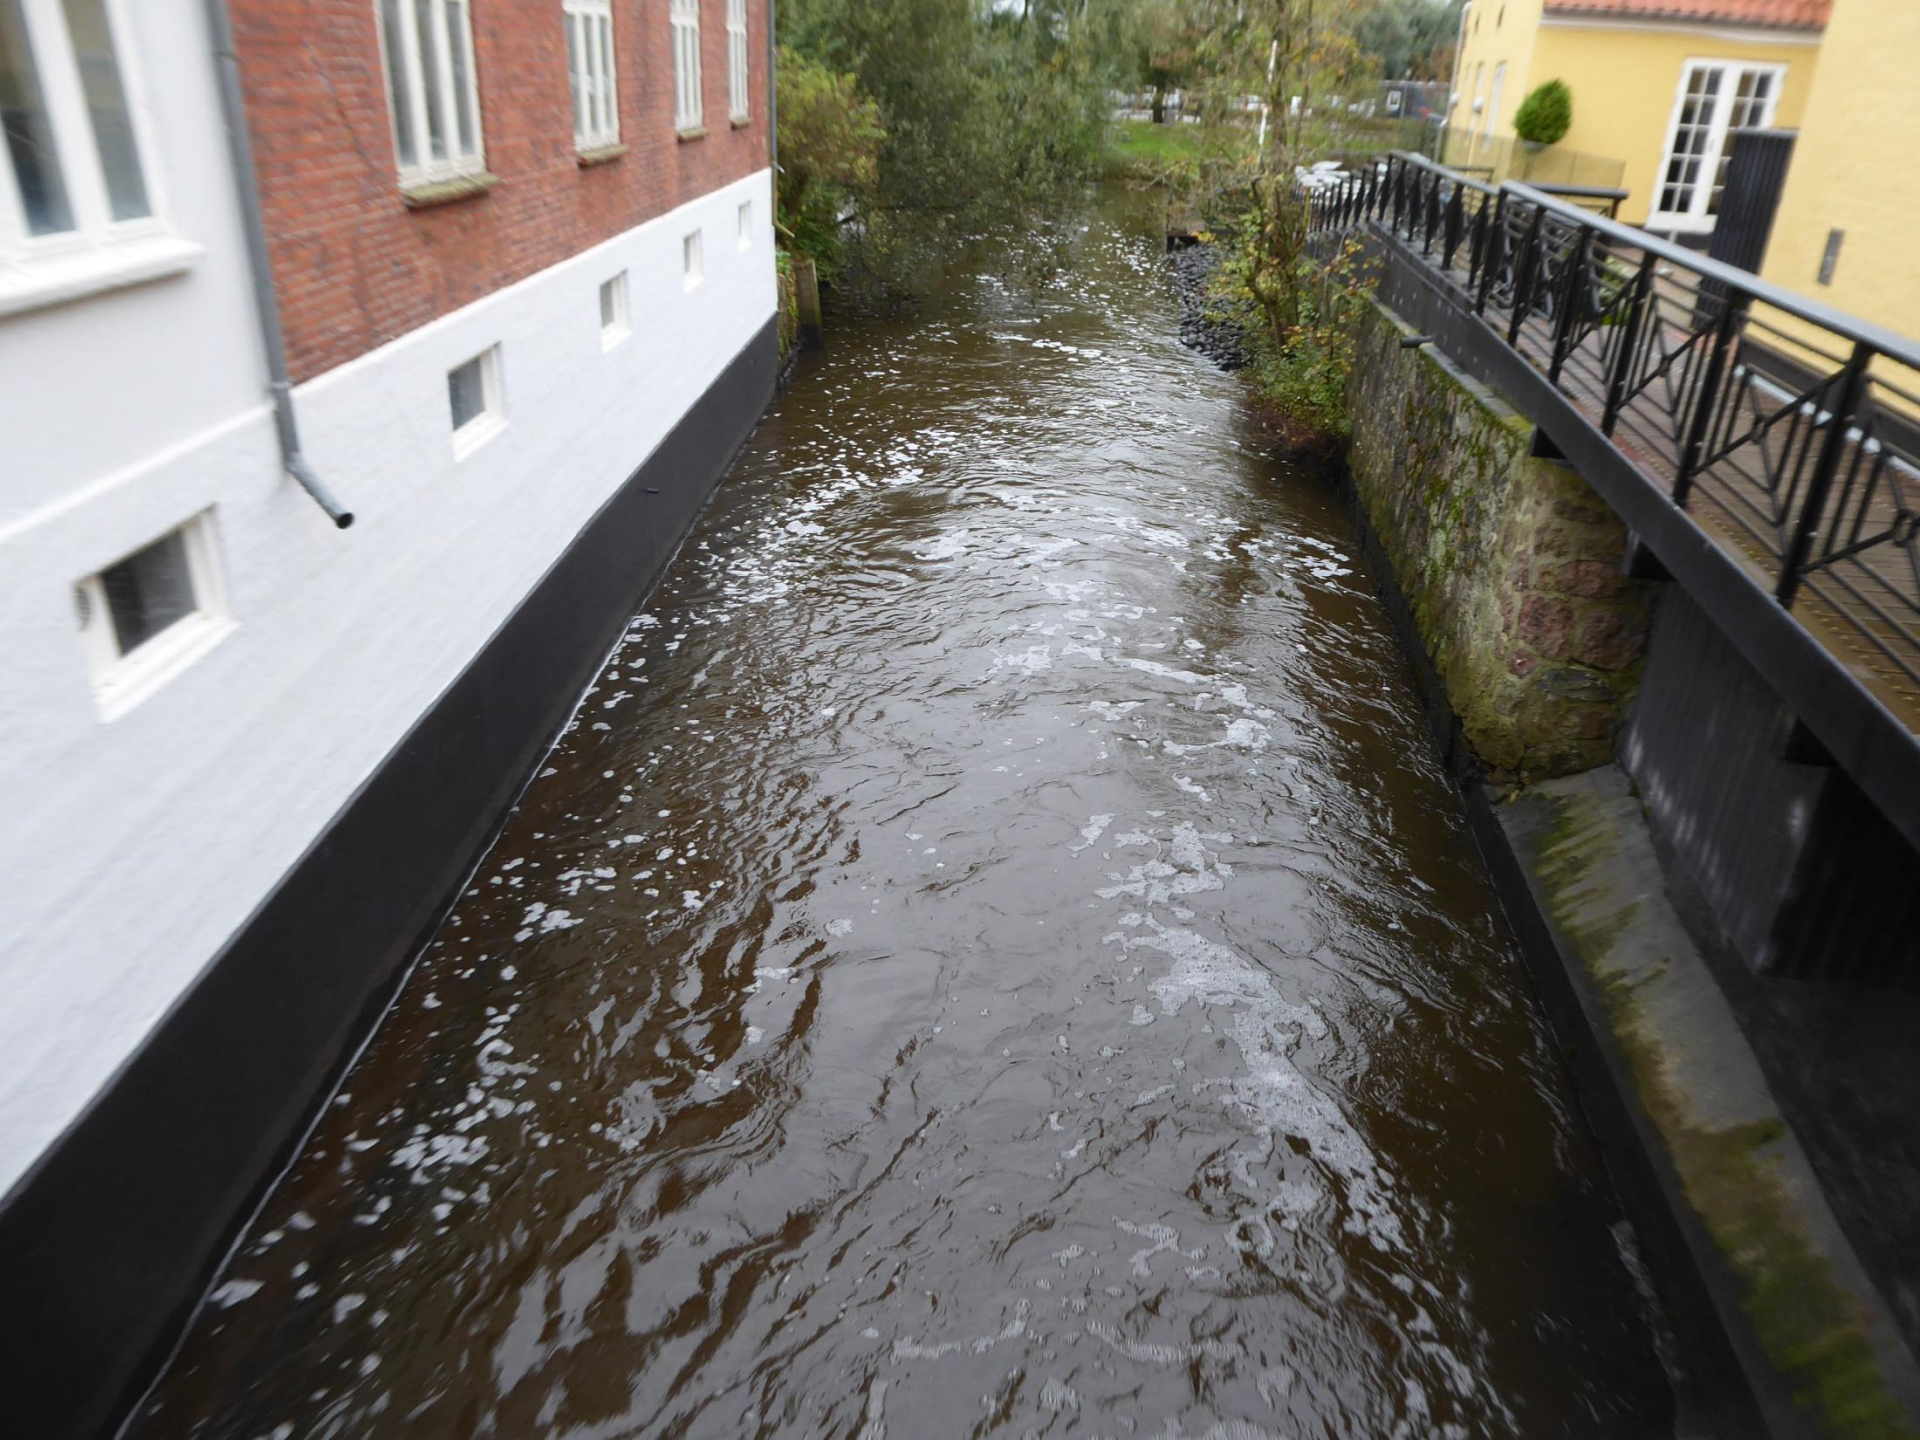
# Midtermøllen

- Problemer:
  - Et fald på ca. 1,2 meter
  - Ingen fisk kan gå igennem selve slusen pga. faldet.
  - Vandet falder ned på et betondækket. Dette giver ikke mulighed for at fisken kan tage tilløb og sætte af
- Nuværende løsning:
  - En dårligt fungerende modstrømstrappe
    - Der står alt for lidt vand i bunden af den.
    - Træværket er løst i begge sider, så vandet strømmer på begge sider af dette.
- Forslag:
  - Bundkoten hæves fra udløbet i skibbroen og frem til gågadebroen ved udlægning af gydegrus målrettet laks (meget grov blanding). Her er ca. 100 meter. Hvis der udlægges med 3 promille (over det nuværende fald, så giver det ca. 30 cm vandstigning).
  - Der etableres 2 basiner umiddelbart nedstrøms, som hver hæver vandstanden med 30 cm
- Dette forventes at give vand nok til at modstrømstrappen kommer til at fungere.

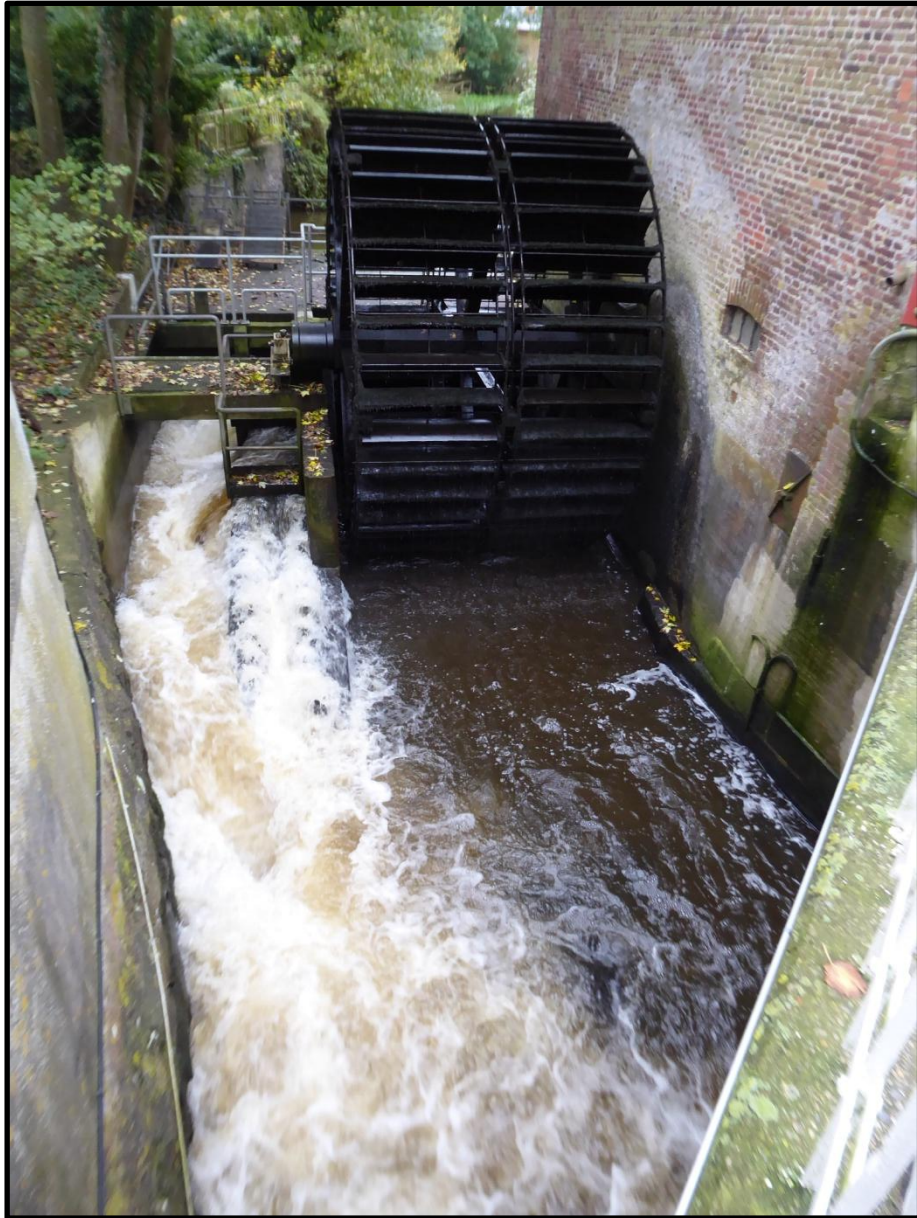
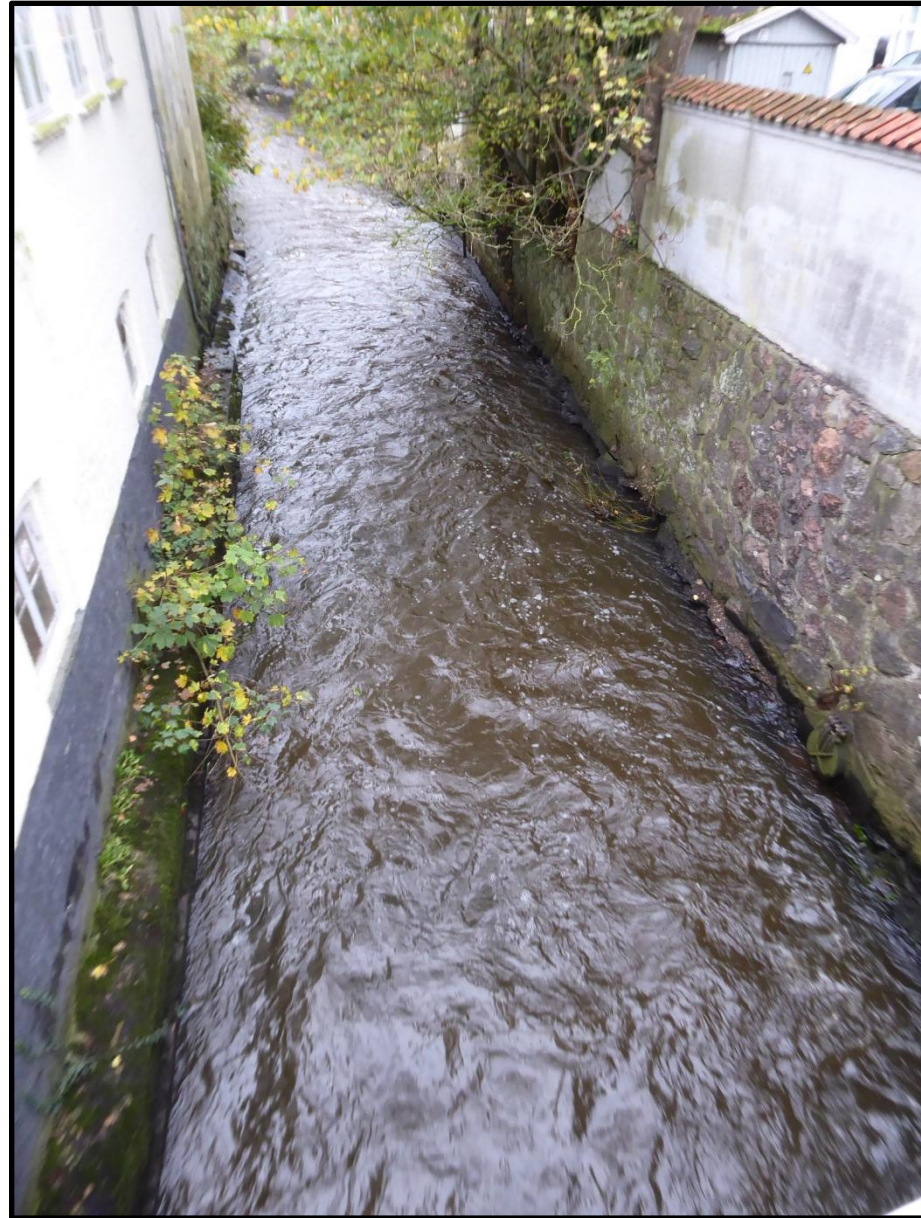
# Ydermøllen

- Problemer
  - Her skal tages hensyn til møllen (turistmæssig værdi)
  - Faldet er her ca 60 cm
- Nuværende løsning
  - Modstrøms fisketrappe der er meget stejl på det nederste stykke
- Forslag:
  - Bundkoten hæves fra udløbet i skibbroen og frem til gågadebroen udlægning af gydegrus målrettet laks (meget grov blanding). Her er ca. 200 meter. Hvis der udlægges med 2 promille stigning (over den nuværende), så giver det ca. 40 cm vandstigning.
- Vandstigningen forventes at gøre det muligt for optrækt dikrete i strømmen, samt at modstrømstrappen bliver lettere passabel
