# Ribe Å

Løsningsforslag til at skabe bedre  
passage for laks og havørreder  
gennem Ribe by

Af: Gert Mikkelsen og Niels Lodberg Michaelsen

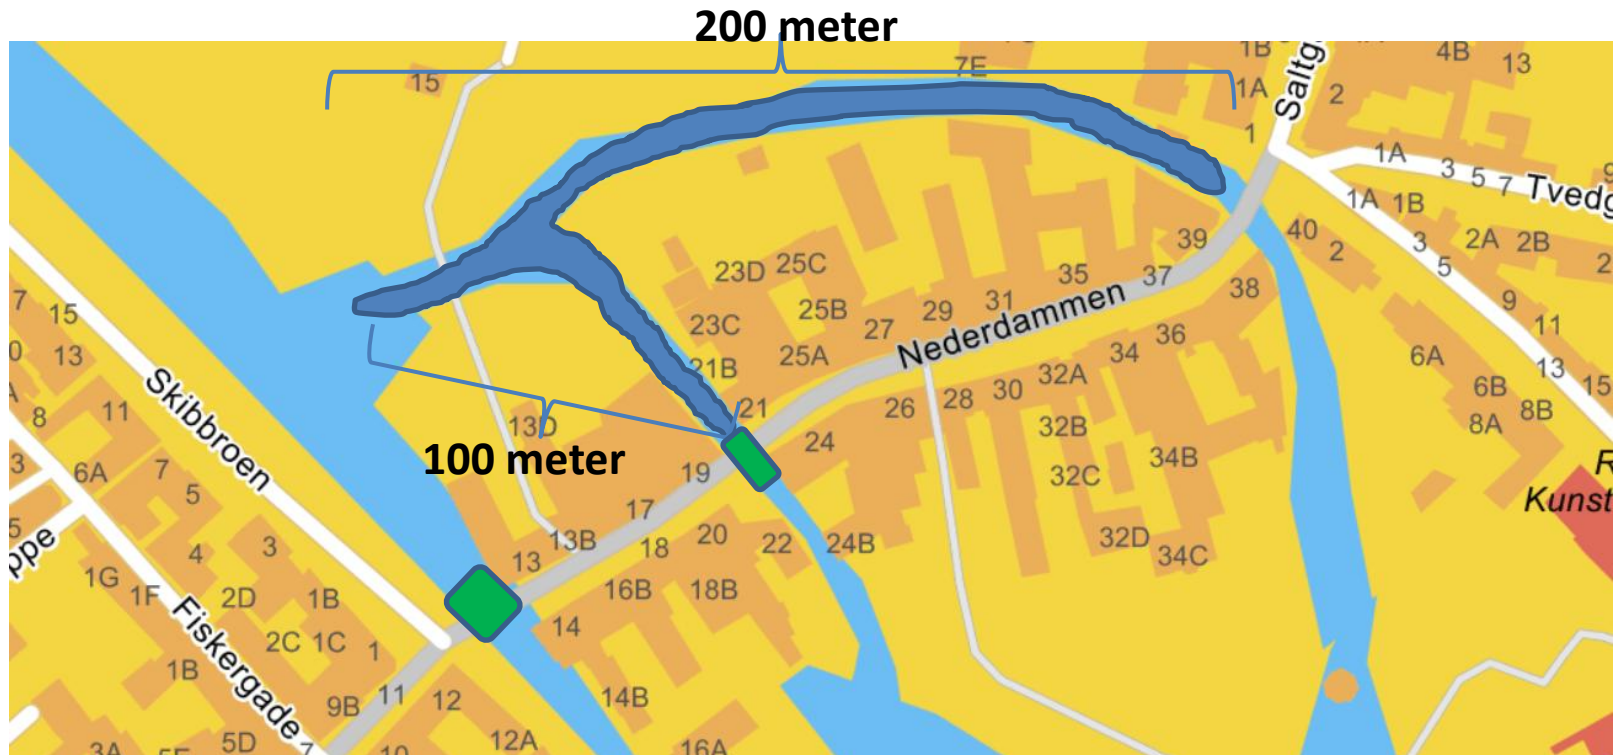
# Oversigt over åens forløb gennem Ribe by

Det mørkeblå område, er der hvor faldet kan øges ved udlægning af grus.  
De grønne områder er hvor der kan etableres bassin.
